TRATAMIENTOS DE CONSERVACIÓN DE FÁBRICAS PATRIMONIALES DE ALBAÑILERÍA DE LADRILLO CERÁMICO EN AMBIENTES MARINOS URBANOS. EL CASO DEL MURO ANDES DE LA MAESTRANZA BARÓN DE VALPARAÍSO**María Paz Urrutia Silva**

Este artículo presenta el proyecto de intervención del Muro Andes, llevado a cabo por el equipo de Asistencia Técnica de la Escuela de Arquitectura de la Pontificia Universidad Católica de Valparaíso durante el año 2020. El proyecto fue encargado por Metro Valparaíso, una filial del Grupo EFE, como parte de sus iniciativas para preservar y mantener en buen estado la infraestructura ferroviaria y su entorno².

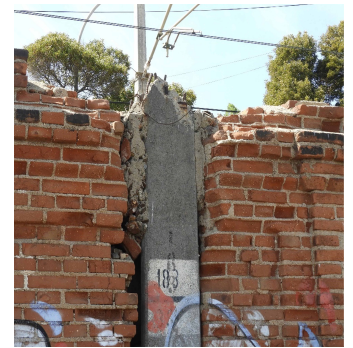
Por otro lado, el factor sociológico del área impacta considerablemente en el estado de conservación del muro. La vandalización y los rayados en los paramentos de albañilería han intensificado la arenización y desconche de la superficie debido a daños mecánicos. Además, se han llevado a cabo intervenciones inadecuadas que han debilitado la estructura y continuidad del muro, como cortes en el paramento para la instalación de postes, tapiado de vanos originales y reconstrucciones no originales realizadas con una técnica diferente.

Figura 6. Registro de intervenciones inadecuadas que comprometen la estructura original. Fuente: Urrutia, M. (2019).

Es importante destacar que el corte realizado en el paramento para la instalación de postes generó un proceso de dilatación del muro, resultando en la pérdida del sistema conjunto de flexo compresión y cortante. Esto ha provocado posibles problemas de inestabilidad en los paños contiguos, así como eventuales pérdidas en la capacidad resistente. Esta situación se debe a la desconexión del paño con la pilastra y contrapilastra, lo que puede inducir fallos tanto en el plano del muro como fuera de este, particularmente en términos de carga lateral. Esta misma condición también se aplica a los intentos de continuar el muro con otro tipo de disposición de ladrillos de menor espesor, lo que induce una singularidad en el comportamiento estructural.

El proyecto se dividió en cuatro etapas. La primera involucró la demolición y eliminación de todos los elementos no originales para recuperar geométricamente los paños, pilastras y contrapilastras. La segunda fase abordó la limpieza general, que se llevó a cabo principalmente de manera mecánica. Posteriormente, se eliminaron los grafitis de las áreas con mayor erosión, con el objetivo de permitir que los productos de consolidación penetren. En la tercera etapa, se utilizó un producto basado en silicato de etilo para consolidar, sin obstruir los poros del material ni alterar su transpirabilidad.
