Análisis de la evolución de los daños en los puentes de Colombia

Analysis of the evolution of damage in the bridges of Colombia

Edgar Muñoz^{1,2*}, David Gómez^{3*}

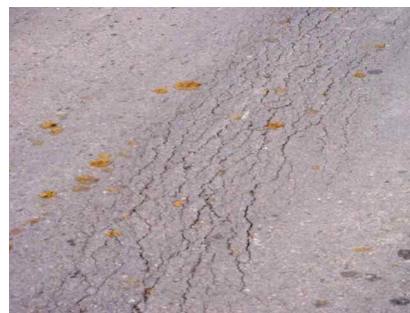
En los puentes con superficie de rodadura en asfalto se han encontrado desconches y baches generalizados en la carpeta y además fisuras típicas de piel de cocodrilo (Figura 2). En los puentes de carpeta de rodadura en concreto, hay descomposición del material por encharcamiento del agua combinado con la insuficiente capacidad estructural del pavimento debido al desnivel y al mal manejo de las aguas de escorrentía sobre los tableros (inadecuado bombeo y falta de drenes).

Figura 2. Carpeta descompuesta, grietas de cocodrilo
Figure 2. Damaged layer, map-cracking

Widespread chippings and pot holes have been found in asphalt tread layer bridges, as well as typical map crackings (Figure 2). Concrete tread layer bridges show material wearing out due to water flooding, combined with the pavement insufficient structural capacity due to the gradient and poor water-runoff manipulation on decks (inadequate pumping and lack of drainage systems).

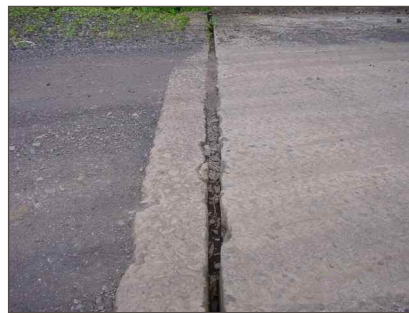
Uno de los problemas de este componente es su obstrucción con elementos extraños que afecta los movimientos horizontales y verticales que debe soportar la junta (Figura 4). Esto puede producir el deterioro del sello, posible paso del agua a través de la junta y efecto sobre la durabilidad de los apoyos, estribos y pilas del puente.

One of the problems suffered by this component is the blockage due to external elements, which affect horizontal and vertical movements beard by the joint (Figure 4). Above may cause a pier ring's wearing out, thus allowing water to go through the joint affecting the bridge's bearings, abutment pier and piles.

Figura 4. Junta sin sello y cubierto con tierra
Figure 4. Joint lacking of pier ring, covered with earth

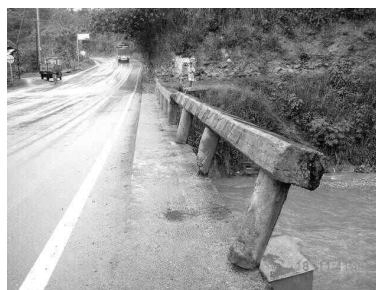
Figura 9. Barandas inestables por impacto
Figure 9. Unstable safety fences due to collisions

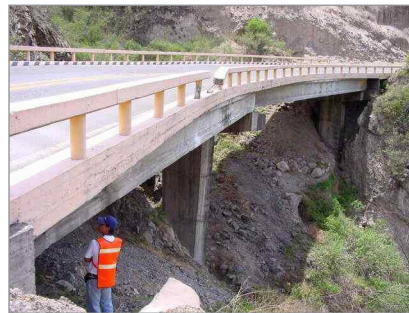
Inestabilidad de los taludes adyacentes a las aletas y estribos de los puentes, producto de erosión o socavación. Esto se detecta por movimiento lento del terreno en donde no se distingue una superficie de falla. La superficie del terreno presenta escalonamientos y los troncos de árboles se inclinan en el sentido del movimiento. Rotación hacia adelante de uno o varios bloques de roca o suelo, alrededor de un punto o pivote de giro en su parte inferior. Deslizamiento translacional, consistente en el desplazamiento de la masa de suelo o roca a lo largo de una superficie de falla plana u ondulada. Las razones por las cuales se generan este tipo de daño son la erosión de los taludes adyacentes a los estribos, generada por la falta de dispositivos para el adecuado manejo de las aguas de escorrentía provenientes de la carretera en época de invierno, la inestabilidad de los conos y taludes, producto de una mala conformación de su relleno y la afectación de los taludes por el efecto de socavación lateral (Figura 12)

Instability of land slopes adjacent to the bridge's wing-walls and abutment piers, due to erosion or undercutting. Above is detected by the slow landslide where a surface failure is not distinguished. The land surface shows some step faulting and the trees trunks lean towards the movement direction. Forward rotation of one or several rock or soil blocks around a point or pivot rotation in lower section. Translation land slide which is the displacement of soil or rock mass alongside a plain or crackled failure surface. The reasons for this kind of damage are erosion of land slopes adjacent to the pier abutments, mainly because of the lack of devices to handle run-off water coming from the highway during winter season and; the instability of cones and land slopes due to a poor filling configuration and land slopes affectation due to lateral undermining effect (Figure 12).

Figura 12. Deslizamiento del talud aledaño del puente que afecta los conos y taludes del puente.

Figure 12. Land slide of land slope adjacent to the bridge affecting bridges' cones and land slopes

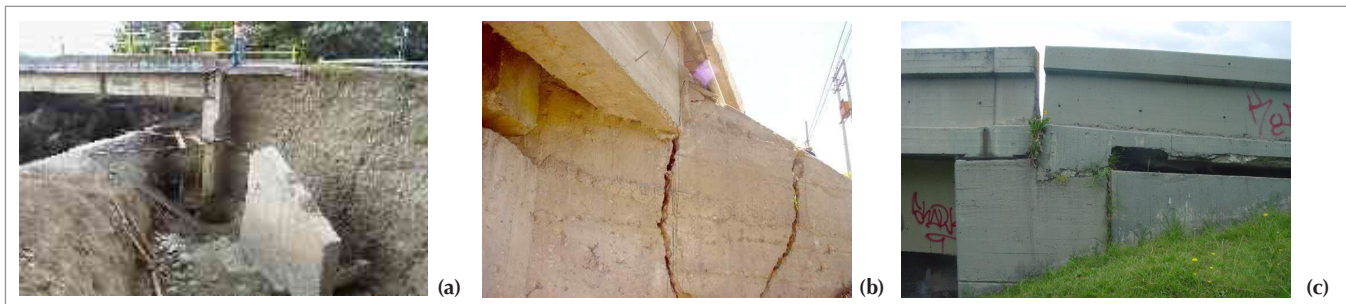
Inestabilidad estructural de las aletas de los puentes producidas por asentamiento y/o socavación, que pone en riesgo la estabilidad de los terraplenes de acceso. Este se identifica a través de grietas en las aletas y/o rotaciones identificadas visualmente. Dichos daños se identifican cuando se observan movimientos y desplomes por problemas de socavación lateral del cauce sobre las cimentaciones de las aletas (Figura 14 (a)), erosiones producidas por la inestabilidad de los taludes adyacentes que afectan estabilidad de las aletas (Figura 14 (a)) y por deformaciones o rotaciones de las aletas producto de los asentamientos de su cimentación, para lo cual estos componentes no están preparados estructuralmente (Figura 14 (b y c)).

Structural instability of bridge wing-walls is caused by seating and/or undermining effect; thus risking the access embankment stability. This is evidenced by means of wing-wall crackings and/or rotations visually identified. Such damages are detected when movements and landslides take place due to lateral undermining of the river bed on the wing-walls foundations (Figure 14 (a)); erosion due to adjacent land slopes instability affecting wing-walls stability (Figure 14 (a)) and; due to deformations or wing-walls rotations due to foundation seatings provided that these components are not structurally prepared for such conditions (Figure 14 (b and c)).

Figura 14. (a) Falla de aleta por socavación. (b). Grietas por falta de capacidad de carga de las aletas, producidas por un probable asentamiento. (c) Asentamiento en terraplén de acceso que afecta la aleta

Figure 14. (a) Wing-wall failure due to undermining. (b) Crackings due to lack of wing-walls loading capacity, probably caused by seating. (c) Access embankment seating which affects the wing-wall

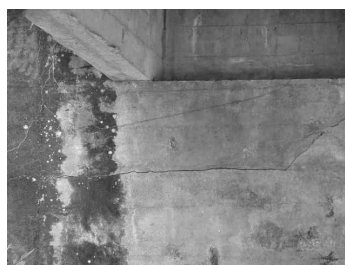
Figura 16 . Grieta horizontal en la mitad de la altura del estribo

Figure 16. horizontal cracking at the mid height of the abutment pier

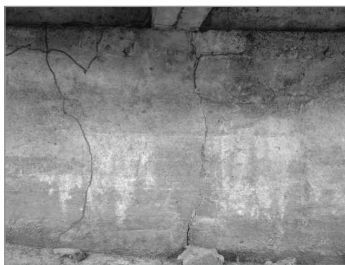
Figura 17. Problemas de capacidad de carga
Figure 17. Loading capacity problems

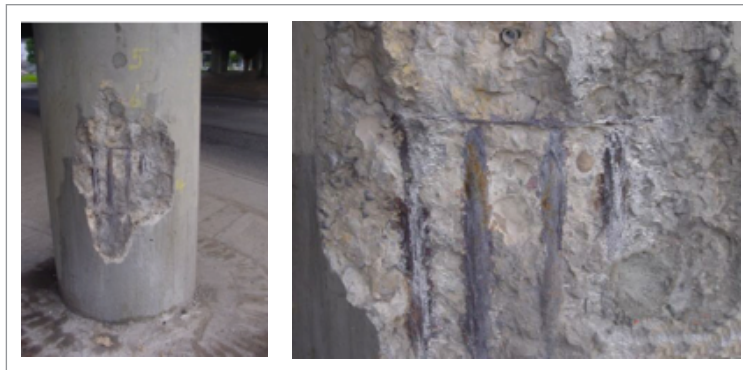
Figura 21. Corrosión en el acero de refuerzo de pilas
Figure 21. Corrosion of reinforcement steel in the piles

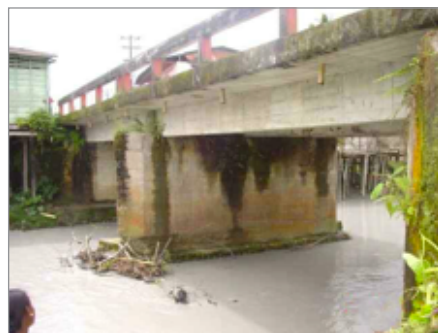
Figura 22. Alta concentración de humedad
Figure 22. High moisture content

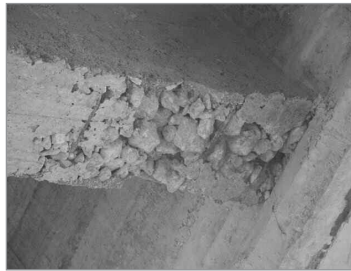
Figura 31. Acero principal expuesto y hormigueros en el concreto
Figure 31. Main exposed steel and concrete honeycombing

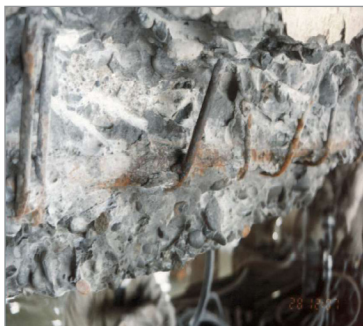
Figura 32. Corrosión por baja de pH y cloruros.
Figure 32. Corrosion due to loss of PH and chloride content

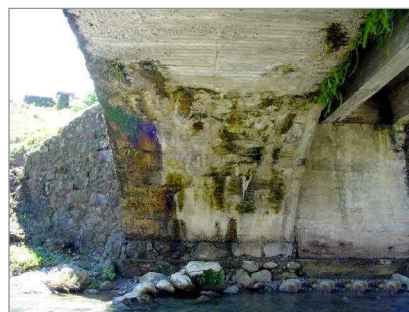
Figura 35. Fisuras y eflorescencias
Figure 35. Fissures and efflorescence

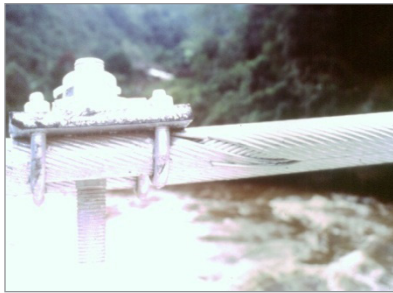
Structural deficiencies are shown by damaged wires and king posts on the bridges. This is reflected by corroded wires and king posts, which decrease the transversal section affecting structural safety. Deficiencies are also caused by lack of rivets in the beams area connecting with the king post; overall corrosion of steel elements; plates affected by buckling; inadequate structural specifications, increased fatigue phenomenon due to intermittent welding of main joints and welded elements; main wire threads breaking up (catenary and king posts) (Figure 40); lack of cleaning and maintenance tasks.

Figura 40. Catenaria principal con falla en alambres
Figure 40. Main catenary showing wires failure

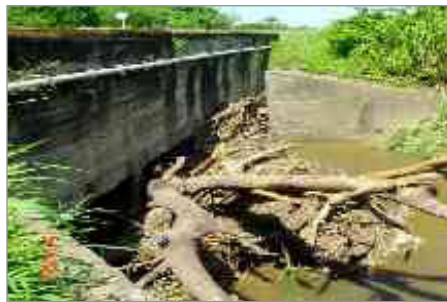
Figura 42. Problemas de contracción del flujo
Figure 42. Flow blockade situation

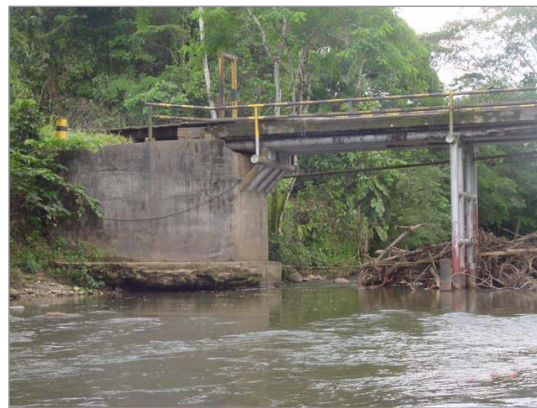
Unnecessary obstacles are found (damaged trees, stones, houses, hydraulic structures, etc) in the bridge river bed, which produce local undermining (Figure 43). An inadequate bridge allocation occurs when there is a high flow attack angle or incidence angle towards the bridge infrastructure. Water flow attacks the piles and abutment piers horizontally thus reducing the effective river bed width (total width less the obstacles impact width). Therefore, water flow speed rises and the undermining depth also increases. There are unstable upstream water margins, which may affect bridges stability. The lack of a maintenance program in charge of cleaning rubbish and obstacles from the river bed also increases undermining.

Figura 43. Obstrucción en el cauce que genera socavación
Figure 43. Flow blockade in the River bed generating undermining
