Vulnerabilidad sísmica y capacidad de carga de un puente en acero basado en confiabilidad estructural

Seismic vulnerability and load carrying capacity studies of a steel bridge based on structural reliability

Edgar Muñoz*¹, Federico Núñez, Jorge A. Rodríguez, Alfonso Ramos, Camilo Otálora

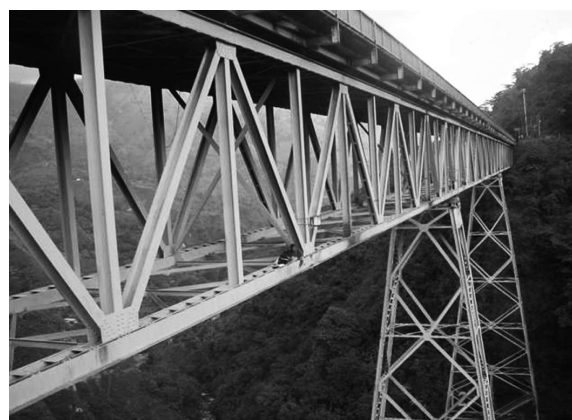
Figura 1. Armadura de paso inferior y dos torres de celosía en acero

Los elementos de las armaduras constan de conexiones remachadas y se unen a través de arriostramientos en la parte superior, inferior y en sentido transversal. El puente consta de dos torres de acero en celosía de 71 metros de altura cimentados en cajones en concreto reforzado. Además dos estribos en concreto reforzado, de los cuales no se conoce su tipo de cimentación, ya que no se encontraron planos ni memorias de cálculo, ni estudios técnicos que lo especifiquen. En 1996 el INVIAS contrató obras de mantenimiento y rehabilitación por lo que la estructura en acero del puente tiene refuerzos de actualización (platinas soldadas) en cordones inferiores y superiores de las armaduras.

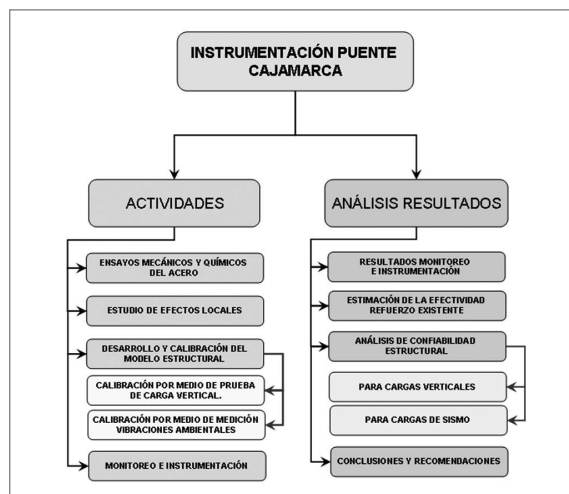
Figura 3. Etapas del estudio realizado sobre el puente Cajamarca

En la Figura 3, se presentan un organigrama con las etapas llevadas a cabo para el desarrollo de este estudio. Cada una de estas etapas se explica a continuación.

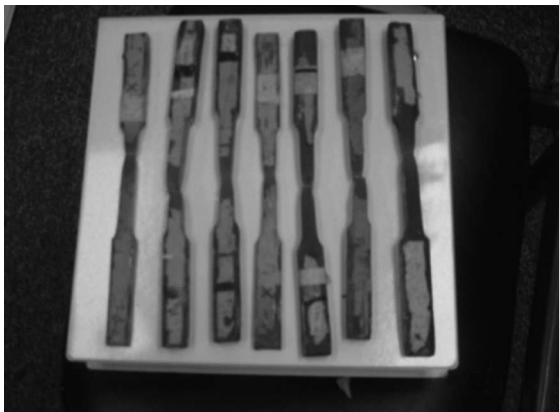
Figura 4. Siete de las ocho muestras de acero ensayadas en el laboratorio de la Universidad

En laboratorio de materiales de la Universidad se realizaron ensayos de tensión a 8 muestras del puente (Figura 4), extraídas de elementos no principales de su estructura. Los resultados de los ensayos de tensión realizados a las ocho muestras de acero se presentan en la Figura 5. Se encontró que este acero es tipo A-33. Los ensayos químicos y de metalurgia realizados a la muestra de acero concluyeron que presenta inclusiones tipo A, serie fina y tipo D3 serie gruesa. Presenta una microestructura compuesta por ferrita y un tamaño de grano aproximado ASTM 6.

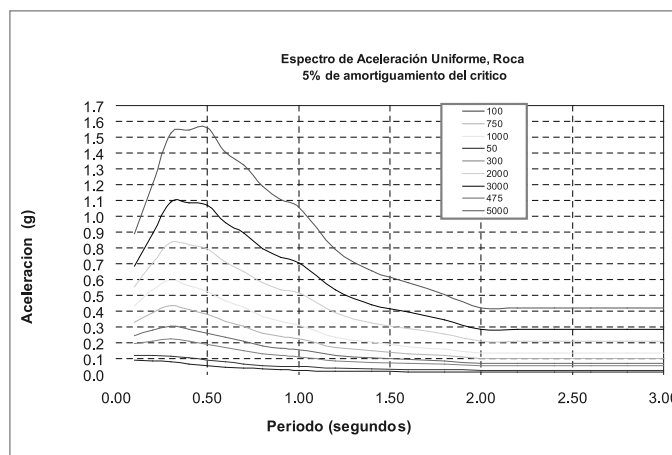
Figura 6. Espectros de respuesta para diferentes periodos de retorno

Los intervalos de evaluación de las funciones dadas en la mencionada integral fueron: para los radios, los correspondientes a intervalos de longitud medidos en la falla menor a 10km. Para las magnitudes intervalos de 0.5 unidades de magnitud. El programa fija un valor de aceleración espectral y calcula la probabilidad y el periodo de retorno correspondiente. Por tanto para encontrar las ordenadas espectrales para diferente periodos de retorno se deben realizar iteraciones. Los datos para el espectro de amenaza uniforme en la roca (aceleración en gravedad y periodo en segundos) para diferentes periodos de retorno y el 5% de amortiguamiento con respecto al crítico se

presentan en la Figura 6.

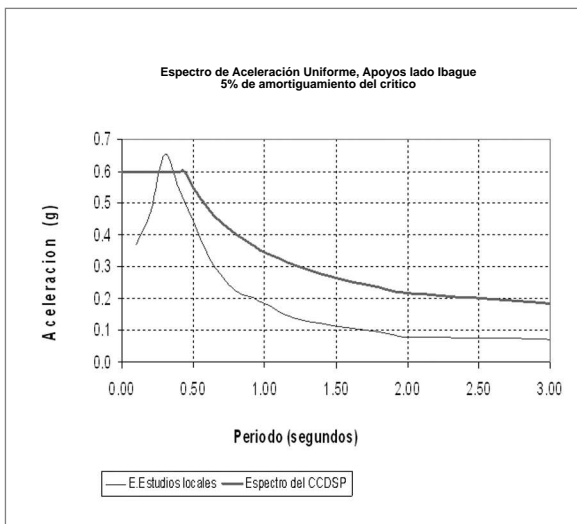
Figura 10. Comparación entre Espectro de Aceleración Uniforme con T=475 años y Espectro del CCDSP. Apoyo Ibagué

Se observa que la amplificación de la respuesta en la margen del lado de Cajamarca con respecto a la de Ibagué es sustancialmente diferente y mayor debido a la presencia de los niveles aterrazados de Cajamarca (Qpt), los depósitos aluviales y materiales de flujos torrenciales y piroclásticos que son menos rígidos que los esquistos presentes en la margen de lado de Ibagué. En las Figura 8 y Figura 9 se presentan los espectros de aceleración para la torre de Ibagué y Cajamarca con varios valores de periodos de retorno. En la Figura 10 y Figura 11, se presenta una comparación entre los espectros de amenaza sísmica uniforme y los espectros de diseño determinados de acuerdo con el Código Colombiano de Diseño Sísmico de puentes (CCDSP).

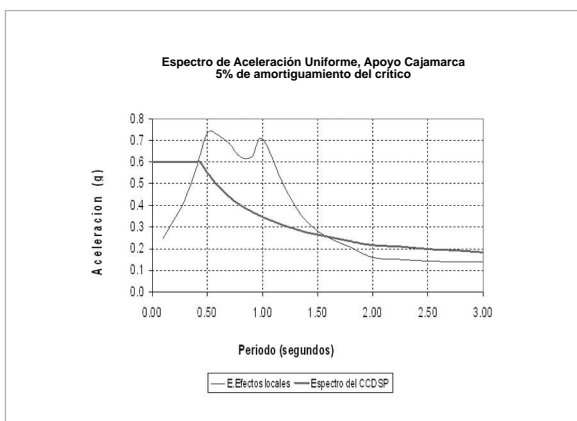
Figura 11. Comparación entre Espectro de Aceleración Uniforme con T=475 años y Espectro del CCDSP. Apoyo Cajamarca

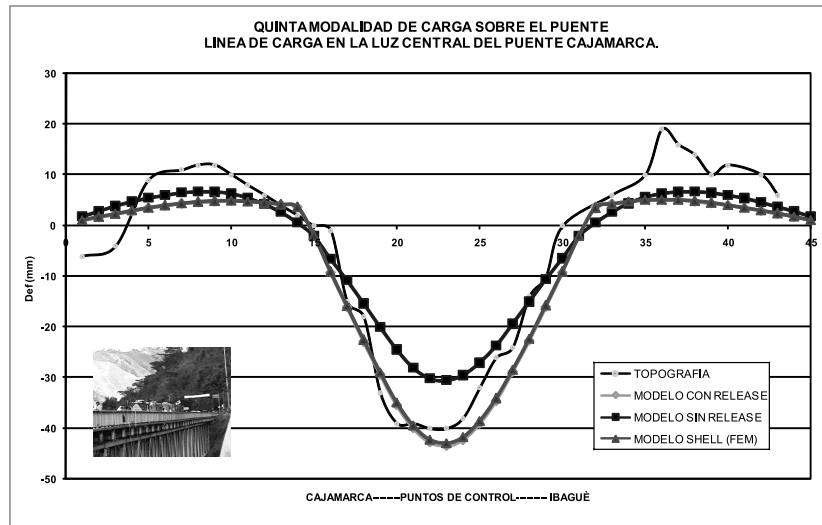
Figura 13. Comparación prueba de carga para la hipótesis 5

Para la prueba de de carga se instalaron miras topográficas en cada una de las conexiones del cordón inferior de la armadura aguas arriba, que sirvieron para la toma de registros de las deformaciones en cada una de las hipótesis de la prueba de carga. Para las mediciones topográficas de todos los puntos se utilizaron tres. Se realizó dicha prueba mediante seis volquetas, debidamente cargadas, de las cuales se registró su geometría y peso por eje. Dicha prueba incluyó seis hipótesis de carga, consistente en dos en cada luz, una con las volquetas centradas y otra con las volquetas excéntricas. En la Figura 13, se presenta la comparación entre las deformaciones medidas para uno de las hipótesis de prueba de carga (Seis volquetas centradas) con relación a las obtenidas del modelo estructural. En el proceso de calibración se decidió hacer modificaciones del modelo original, que se generaron modificando aspectos estructurales del modelo base que se explicó en el numeral anterior. En la Tabla 1 se presentan los porcentajes de error promedio entre la deformación máxima de los datos analíticos con respecto a los experimentales de los tres modelos estructurales.

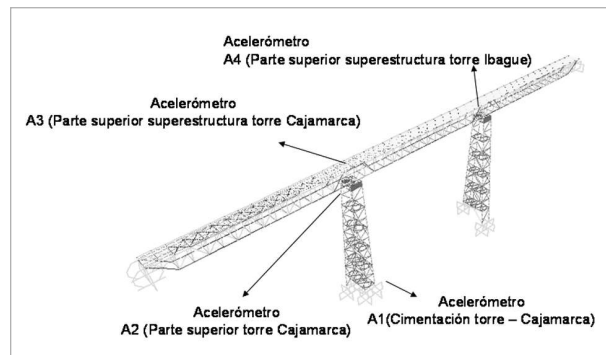
Figura 14. Localización de acelerómetros en las mediciones realizadas en el mes de diciembre de 2007 - Con tráfico

Para el estudio de la vulnerabilidad sísmica basada en confiabilidad estructural de este puente, es importante identificar experimentalmente sus propiedades dinámicas (frecuencias naturales, periodos predominantes y rigidez), para lo cual se realizaron mediciones de vibraciones ambientales. Para esto la estructura del puente se instrumentó mediante cuatro acelerómetros tipo Wilcoxon® 731A, con amplificadores y tarjeta de adquisición de datos. Los sensores Wilcoxon® toman 200 datos por segundos con un rango de frecuencia de interés entre 0 a 20Hz. Esta labor experimental se ejecutó cuando el puente estaba con tráfico y sin tráfico. En las Figura 15 y Figura 16 se presenta la ubicación de los

acelerómetros en el puente, cuyas mediciones se hicieron en dos épocas diferentes.

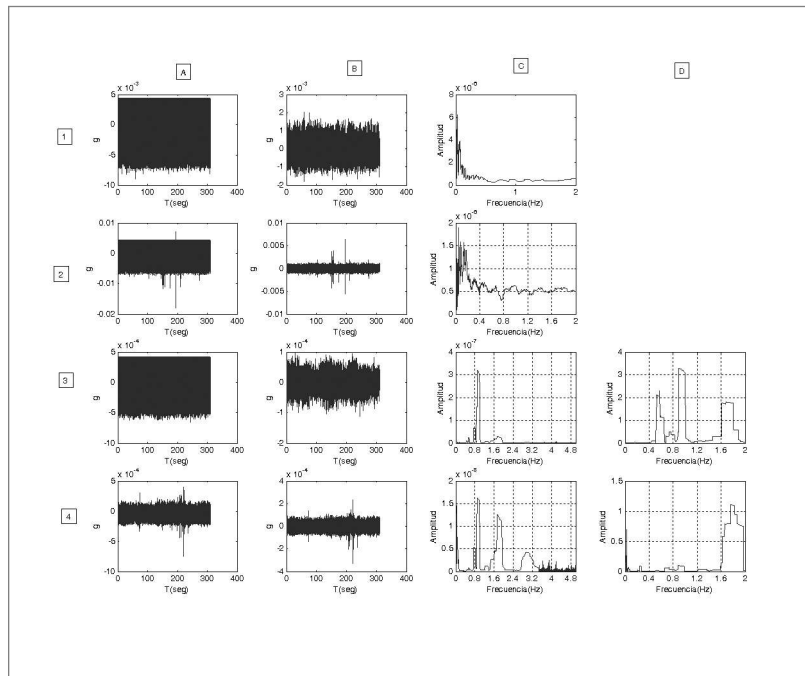
Figura 19. Resultados de vibraciones ambientales sentido longitudinal – Febrero 2008 – Sin tráfico³

³ (A1) Acelerograma 1 (sin filtrar). (B1) Acelerograma 1 (filtrado). (C1) Transformada de Fourier del registro del acelerómetro

1 (A2) Acelerograma 2 (sin filtrar). (B2) Acelerograma 2 (filtrado). (C2) Transformada de Fourier del registro del acelerómetro

2.(D2) Función de transferencia C2/C1. (A3) Acelerograma 3 (sin filtrar). (B3) Acelerograma 3 (filtrado). (C3) Transformada

principales de este análisis se presentan en la Figura 17, Figura 18, Figura 19 y Figura 20. Se encontró que en las mediciones de las vibraciones de la estructura con tráfico, estas se excitan, permitiendo identificar con mayor confiabilidad sus frecuencias predominantes (Tabla 2).

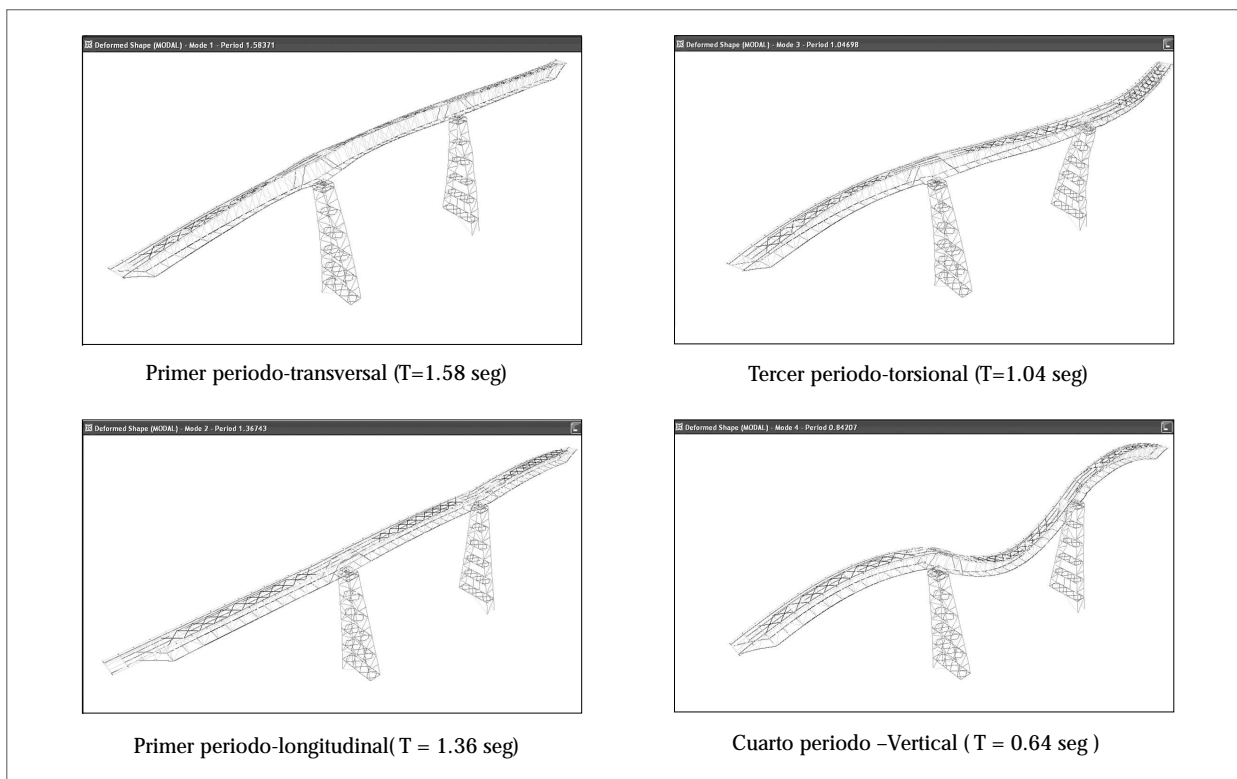
Figura 20. Modos de vibración del modelo estructural - losa modelada con parrilla

Los periodos y modos de vibración predominantes en el modelo estructural se aprecian en la Figura 20. Los errores entre las frecuencias experimentales con respecto a las analíticas se presentan en la Tabla 2.

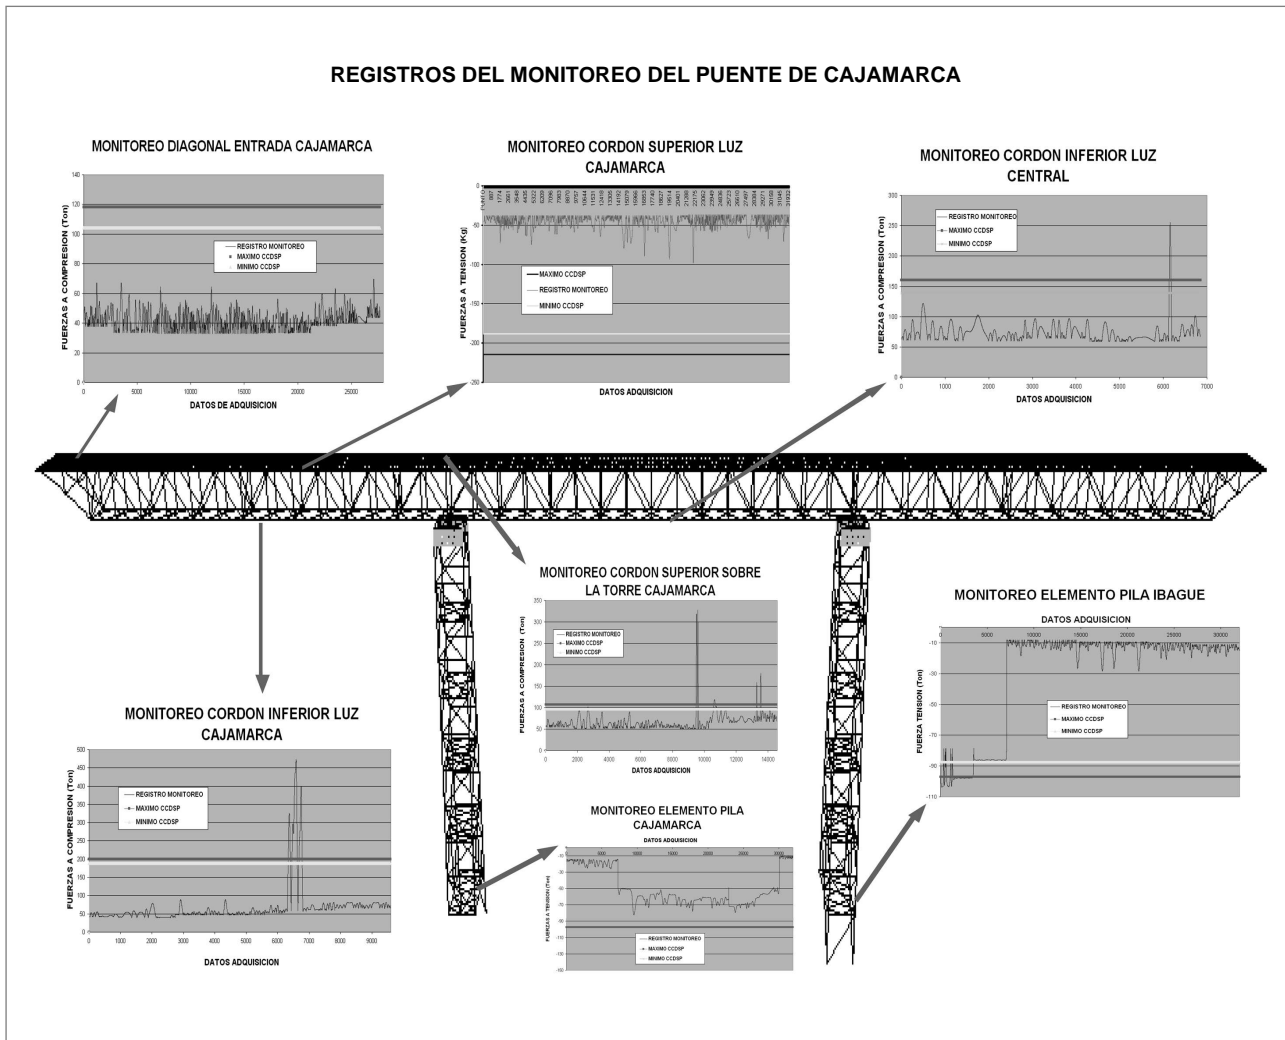
Figura 22. Determinación de picos absolutos de carga del monitoreo del puente vs. Cargas máximas determinadas por carga de diseño CCOSP

A través de este monitoreo se realizaron los registros de la fuerzas internas que se observan en la Figura 22, los cuales se compararon con los máximos permitidos producidos por la carga C-40-95 del Código Colombiano de Diseño Sísmico de Puentes (CCDSP). Mediante este estudio se comprobó que existe una sobrecarga importante que circula sobre el puente que afecta a uno de los montantes de la torre y a los cordones superior e inferior de la armadura. Esta sobrecarga coincide con los daños que tiene la soldadura que une las platinas de refuerzo con la sección original del cordón superior. También genera deterioro y daños a las conexiones y elementos principales del puente aumentando su riesgo y disminuyendo su seguridad.

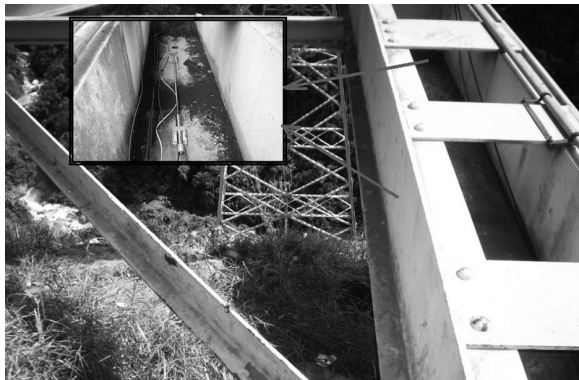
Figura 23. Localización de los dos sensores en el cordón inferior del puente

Con el objeto de verificar la efectividad de las platinas de refuerzo que se colocaron en el cordón inferior en el año de 1996 (Obras de rehabilitación), se instalaron LVDTs en la sección original y en dicha platina. Los registros de las fuerzas obtenidas en el monitoreo de las dos partes platina original (1956) y platina reciente(1996) se presentan en la Figura 23. Se encontró que la carga que toma la sección original es mucho mayor que la que toma la platina de refuerzo. La sección del elemento no funciona en forma solidaria debida posiblemente a las grietas encontradas en las soldaduras y los problemas de calidad de este refuerzo instalado en 1996 (Figura 24).

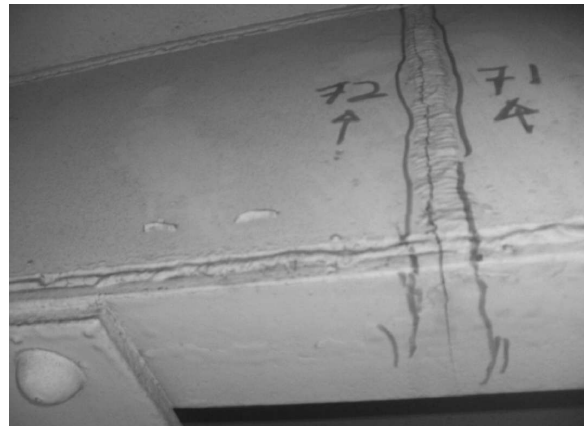
Figura 24. Fisuras en soldaduras que se prolongan hasta platina original

En los elementos principales de las armaduras se encontraron algunas grietas en las soldaduras que unen el refuerzo solidario con los elementos originales (Figura 24). Esto se halló con las inspecciones visuales realizadas por los contratistas, lo cual ha puesto en duda la confiabilidad y efectividad del refuerzo hecho en 1996. Se presentan a continuación los índices de confiabilidad considerando refuerzos solidarios y no solidarios en los elementos originales (Figura 25 y Figura 26).

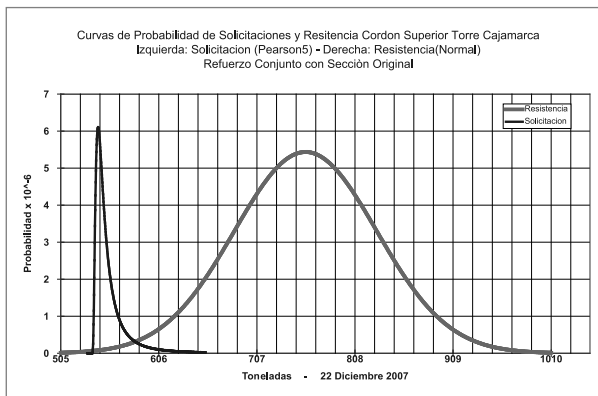
Figura 27. Índice de falla para el cordón superior con refuerzo solidario

Se deduce que la mayoría de los elementos del puente tienen índices de falla mucho mayores a los recomendados por las normas europeas y americanas. Los mayores índices de falla se encuentran en el cordón superior de la armadura del puente y son preocupantes cuando se considera que el refuerzo sobre el puente no es solidario. Estos resultados desfavorables desde el punto de vista de seguridad del puente, están muy relacionados con las sobrecargas que circulan por el mismo, que pueden generar en cualquier momento su colapso parcial o total (Figura 27 y Figura 28).

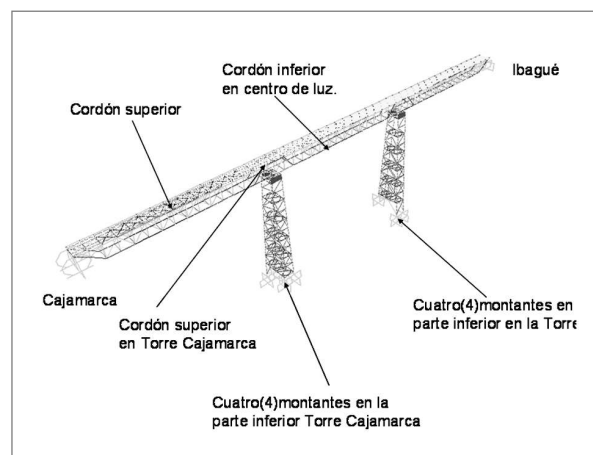
Figura 31. Localización de los elementos seleccionados para la evaluación por confiabilidad estructural

Basados en los análisis anteriores y aplicando al modelo estructural calibrado la carga sísmica producida por cada uno de los espectros de respuesta, con una frecuencia equivalente al inverso del periodo de retorno, se obtuvieron los siguientes índices de confiabilidad para los montantes de las torres. Mediante un análisis pseudo-estático, se realizó para dos casos de longitud efectiva de dichos elementos (K=1.5 y K=2.0) (Figura 32, 33 y 34).

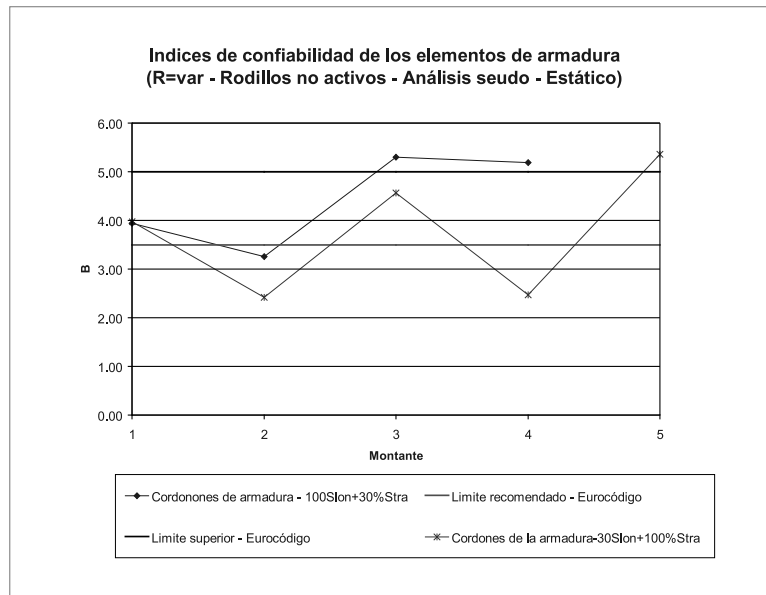
Figura 34. Índices de confiabilidad de los cordones de las armaduras
