Análisis de la evolución de los daños en los puentes de Colombia

Analysis of the evolution of damage in the bridges of Colombia

Edgar Muñoz^{1,2*}, David Gómez^{3*}

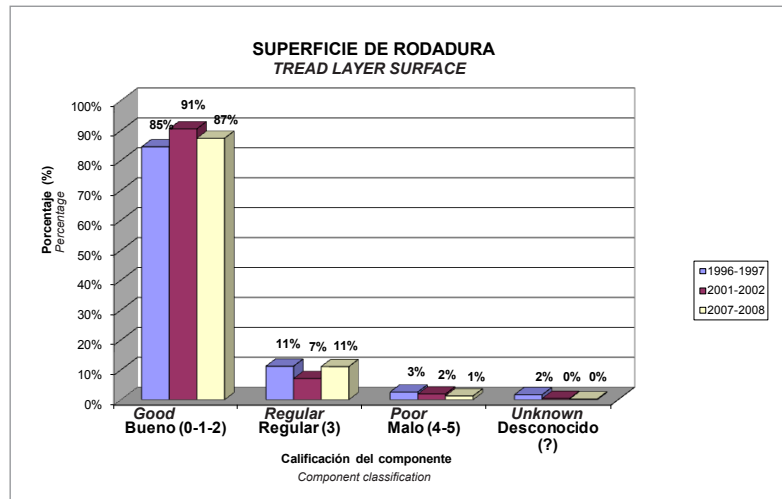
Figura 3. Estado de la superficie de rodadura
Figure 3. Tread Layer condition

Se encontró que el estado de este componente permanece estable, ya que los porcentajes de calificación no variaron en los periodos analizados (Figura 3. Estado de la superficie de rodadura). El tipo de daño más frecuente es la descomposición. La reparación más sugerida es el cambio de pavimento asfáltico y el aumento de labores de mantenimiento.

It was concluded that the condition of the tread layer remains stable, as the classification percentages did not change during the analyzed periods (Figure 3). Breaking down is the most frequent damage. The suggested restoration measurement is the replacement of asphalt layer, as well as the increase of the maintenance program.

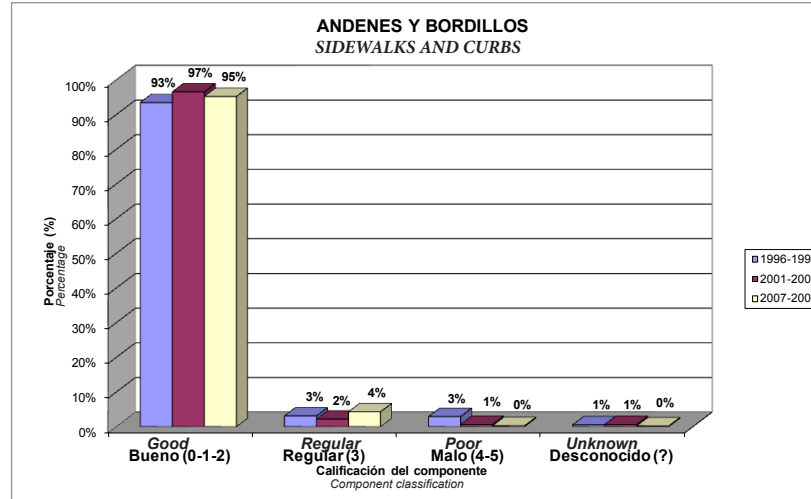
Figura 10. Estado de andenes y bordillos
Figure 10. Sidewalks and curbs conditions

Se detectó que el estado de este componente de andenes y bordillos mejoró, ya que son menores los calificados como “malos” y mayores los calificados como “buenos” (Figura 10). Los tipos de daños más frecuente detectados en estas inspecciones, son el impacto y otros (acumulación de basuras, arena, matas, etc). La reparación más sugerida es la reparación del concreto y el aumento de labores de mantenimiento.

It was found that the condition of sidewalks and curbs was improved, since the number classified as “defective ones” decreased and the number classified as “good ones” increased (Figure 10). The most frequent damages detected by such inspections are collisions and others (garbage, sand and bush accumulation, etc). The suggested restoration is concrete repair and the increase of maintenance tasks.

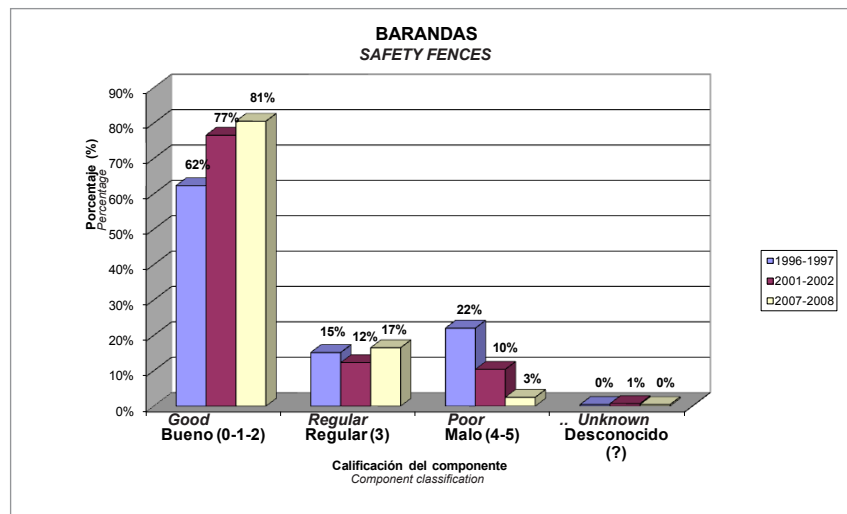
Figura 11. Estado de barandas
Figure 11. Safety fences conditions

Para Barandas mejoró, ya que son mayores los componentes calificados como “buenos”. Los tipos de daños más frecuente detectados en estas inspecciones, son el impacto y otros (acumulación de basuras, arena, matas, etc). La reparación más sugerida es el cambio de baranda y el aumento de labores de mantenimiento (Figura 11).

The safety fences condition improved as the number of components classified as “good ones” increased. The most frequent damages detected by these inspections are collisions and others (garbage, sand and bush accumulation, etc). The most suggested restoration is the replacement of the safety fence and the increase of maintenance tasks (Figure 11).

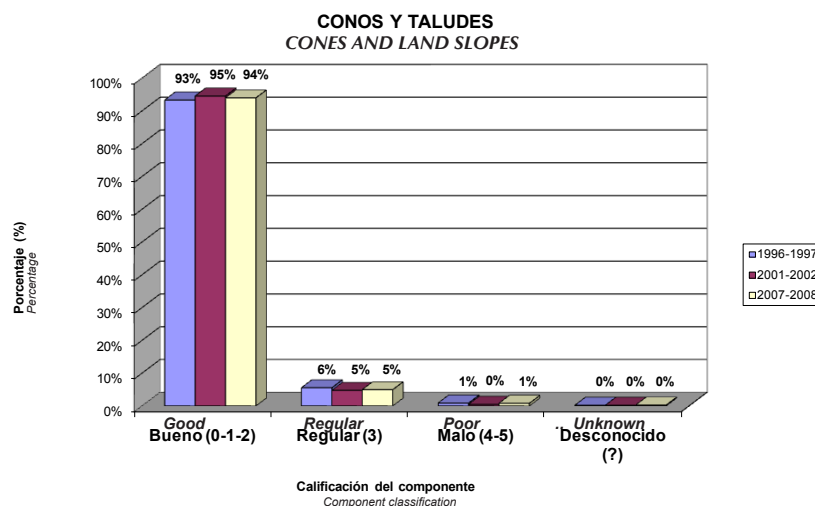
Figura 13. Estado de conos y taludes

El estado de este componente permaneció constante en los diferentes periodos de inspección y se encontró que la obra de reparación más recomendada en la construcción de cunetas (Figura 13), para evitar problemas de erosión en los taludes que lo conforman.

This component condition remained constant during inspection periods. The suggested repairing task is the construction of ditches (Figure 13), in order to avoid land slopes erosion.

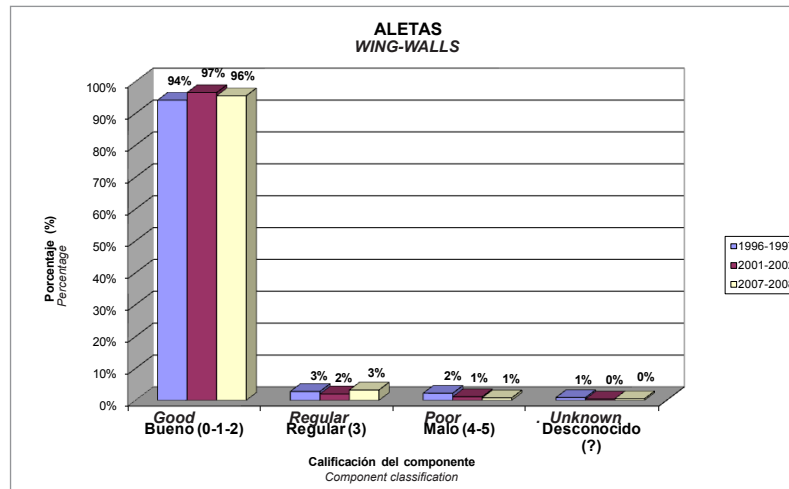
Figura 15. Estado de aletas

Otro tipo de daño en este componente es su deterioro, el cual afecta su capacidad de carga y por lo tanto la función de soportar las cargas horizontales que le transmite el relleno del terraplén de acceso. Las razones pueden ser deficiencias estructurales producto de un inadecuado diseño estructural (geometría inadecuada, cimentación y unión con estribo no apropiado, ver Figura 14 (b)), empleo inadecuado de este componente para soportar cargas de una ampliación del tablero del puente o de una pasarela peatonal (esto sucede cuando se quiere ampliar el tablero de los puentes y se decide en forma equivocada emplear las aletas para servir de apoyo de esta nueva estructura). La acumulación de maleza o basura, los procesos de construcción deficientes (hormigueros y acero expuesto), problemas de durabilidad (carbonatación o baja de PH, alto contenido de sulfatos y cloruros); afectan considerablemente a este componente. El estado de este componente en general es bueno. Los tipos de daños más frecuentes detectados de estos componentes en estas inspecciones, son el asentamiento, erosión y socavación. La reparación más sugerida es la reparación del concreto y el aumento de las labores de mantenimiento (Figura 15).

Another kind of damage of this component is deterioration, which affects its loading capacity and therefore, its ability to bear horizontal loads transmitted by the access embankment. Deterioration may be caused by structural deficiencies due to an inadequate structural design (inadequate geometry, foundation fixed by an inappropriate abutment pier (see Figure 14(b)); the inadequate use of this component to bear loads due to the enlargement of the bridge deck or walkway (it happens when the bridge deck is enlarged and the use of wing-walls is selected to bear this new structure). Brush or garbage accumulation, deficient construction processes (honeycombing and exposed steel bars), durability problems (carbonation and PH loss, high sulfate or chloride contents) considerably affect this component. Generally, the condition of this component is good. The kind of frequent damages detected by these inspections are seating, erosion and undermining. The suggested restoration task is to repair concrete and to increase maintenance tasks (Figure 15).

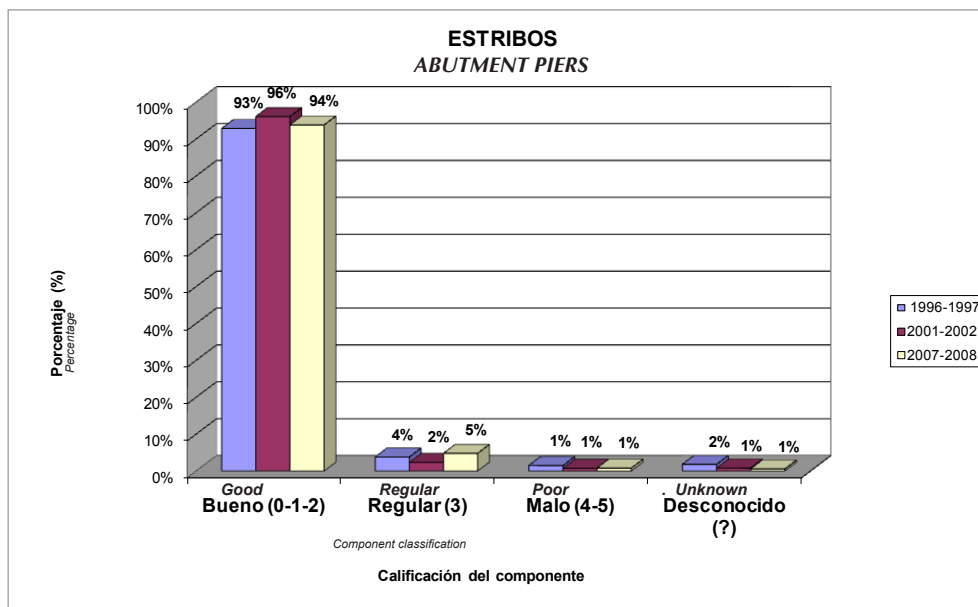
Figura 19. Estado de estribos
Figure 19. Abutment piers conditions

El estado de este componente es bueno. El tipo de daño más frecuente detectado en esta inspección, es la infiltración. La rehabilitación más sugerida es la reparación del concreto y el aumento de labores de mantenimiento (Figura 19).

The condition of this component is good. The most frequent damage type detected by this inspection is infiltration. The suggested restoration is to repair concrete and increase the maintenance tasks (Figure 19).

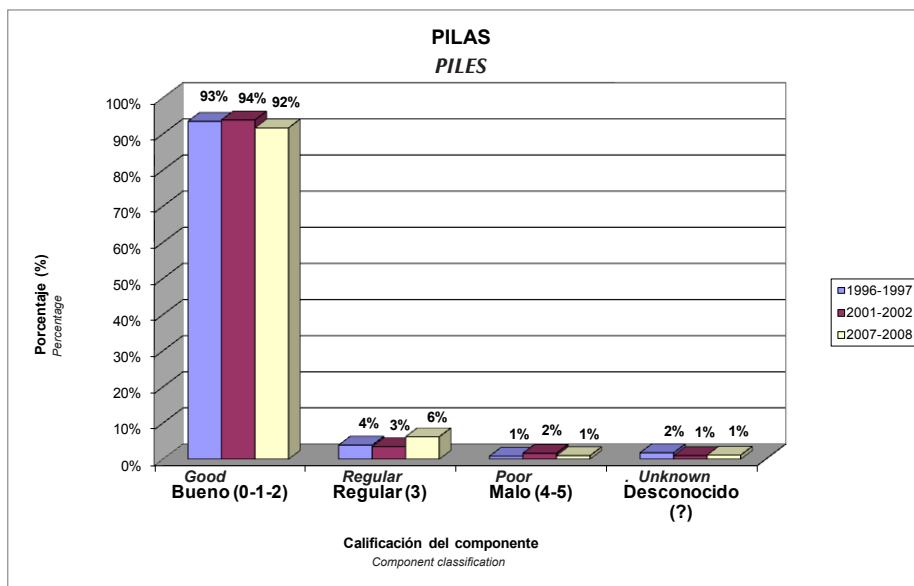
Figura 23. Estado de pilas
Figure 23. Piles conditions

El estado de este componente es bueno (Figura 23). El tipo de daño más frecuente es la infiltración. La rehabilitación más sugerida es la reparación del concreto y el aumento de labores de mantenimiento.

The condition of this component is good (Figure 23). The most frequent damage type is infiltration. The suggested restoration action is to repair concrete and increase maintenance tasks.

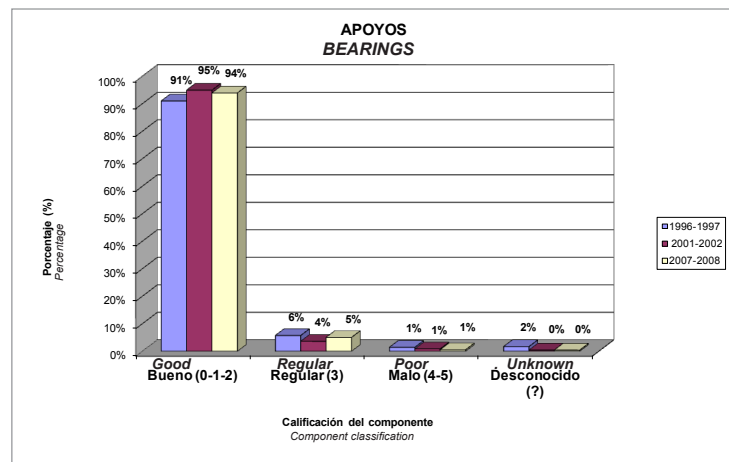
Figura 25. Estado de apoyos
Figure 25. Bearings conditions

El estado de este componente es bueno. Los tipos de daños más frecuentes detectados en estas inspecciones de este componente son el daño estructural e infiltración. La reparación más sugerida es cambio de apoyo y reparación del concreto (Figura 25).

The condition of this component is good. The most frequent damages detected by these inspections are structural damage and infiltration. The suggested restoration action is the replacement of bearing and repairing concrete (Figure 25).

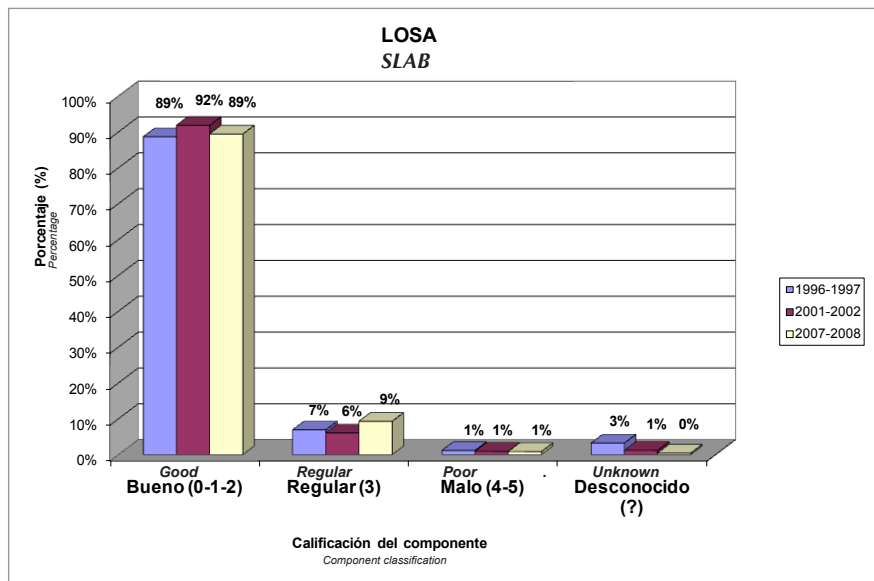
Figura 29. Estado de losa
 Figure 29. Slab condition

Este componente tiene un estado bueno. Los tipos de daños más frecuentes detectados en estas inspecciones de este componente son: infiltración y la descomposición del concreto, acero expuesto. Las obras más sugerida es reparación de drenes y del concreto (Figura 29).

This component is in good condition. The most frequent damages detected by these inspections are: concrete infiltration and concrete wearing out, exposed steel bars. The suggested restoration action is to repair drains and concrete (Figure 29).

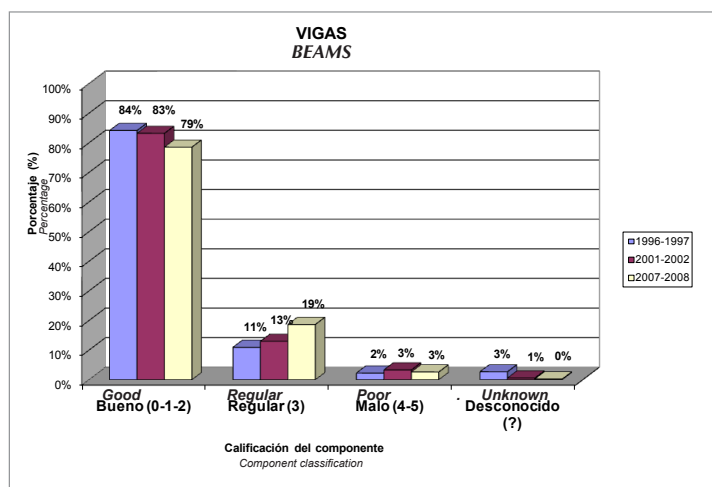
Figura 34. Estado de vigas, largueros y diafragmas
Figure 34. Beams, stringers and diaphragms conditions

El estado de este componente es bueno. Los tipos de daños más frecuentes detectados en estas inspecciones de este componte son: el daño en el concreto - acero expuesto y falta de capacidad de carga. Las obras más sugeridas son la reparación del concreto y la inyección de grietas.

The condition of this component is good. The most frequent damages types detected by these inspections are: concrete damage – exposed steel – and the lack of loading capacity. The suggested tasks are repairing concrete and refilling the crackings.

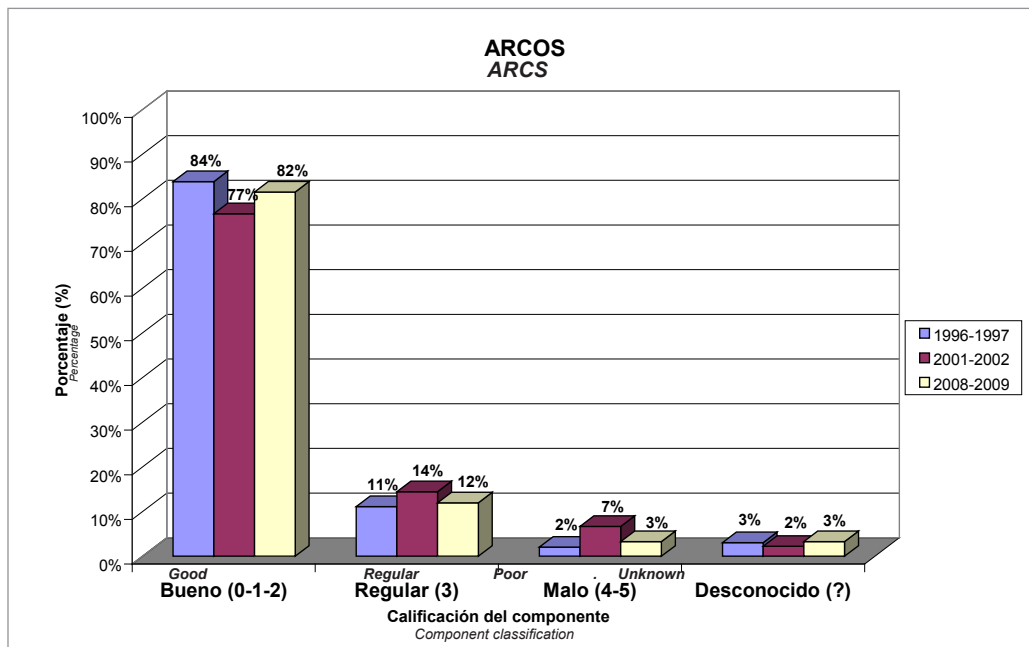
Figura 36. Estado de elementos de arco

Los tipos de daños más frecuentes detectados en estas inspecciones de este componente son la corrosión del acero estructural, falta de capacidad de carga e infiltración. Su estado es bueno y las obras más sugeridas son la reparación del concreto y la pintura de acero (Figura 36).

The most frequent damages detected, by the inspections on this component, are structural steel corrosion, lack of loading capacity and infiltration. Its condition is good and suggested restoration tasks are repairing concrete and painting the steel (Figure 36).

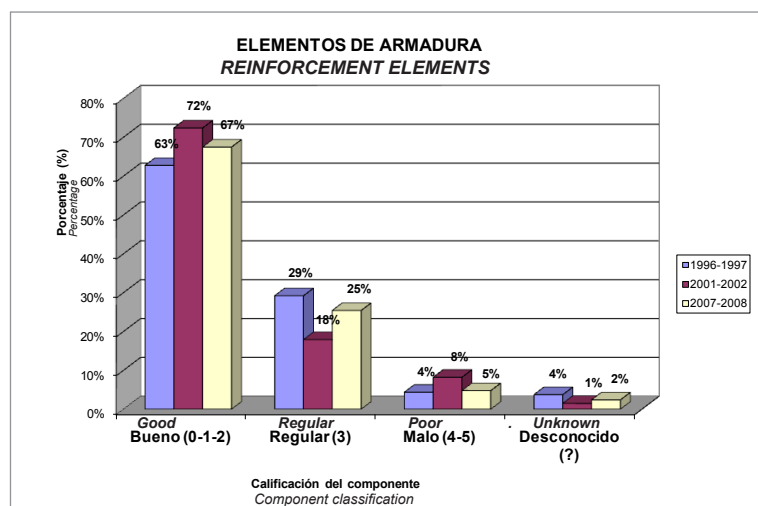
Figura 39. Estado de armadura
Figure 39. Reinforcement condition

El estado de este componente mejoró. Los tipos de daños más frecuentes detectados en estas inspecciones de este componente son el daño estructural y la corrosión. Las obras más sugeridas son la reparación de los componentes de acero, así como su pintura.

The condition of this component improved. The most frequent kinds of damages are structural damage and corrosion. The suggested restoration tasks are repairing the steel as well as painting steel.

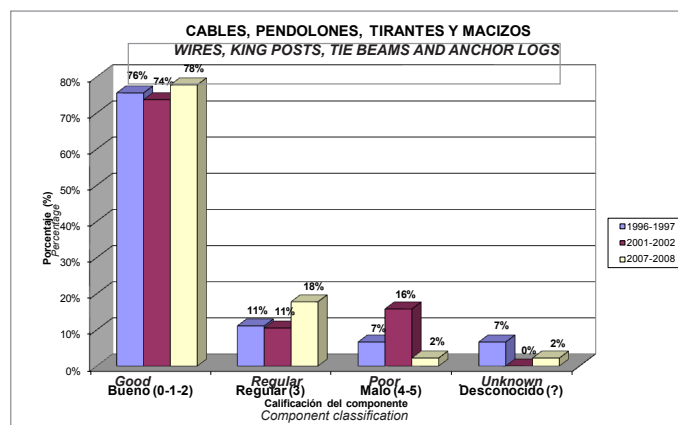
Figura 41. Estado de cables, pendolones y torres
Figure 41. Condition of wires, king posts and towers

El estado malo de este componente aumentó. Los tipos de daños más frecuentes detectados son: El daño estructural y la corrosión. Las obras más sugeridas son la pintura de acero y otras (especiales) (Figura 41).

Poor condition of this element increased. The most frequent detected damages are: structural damage and corrosion. The suggested restoration tasks are painting the steel and others (additional) (Figure 41).
